## **Estabilidad de taludes de la carretera longitudinal de la sierra; tramo Cochabamba-Cutervo-Chiple, Cajamarca-Perú**

### **TESIS**

Para optar el Grado Académico de Magíster en Geología con  
mención en Geotecnia

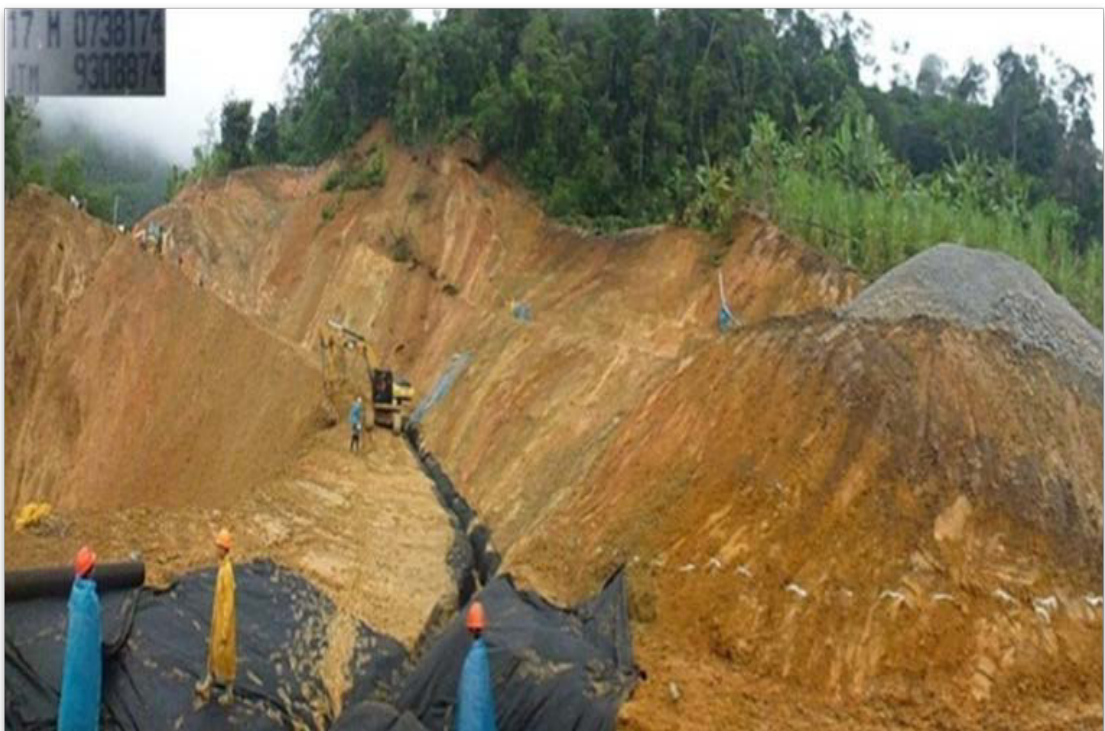
**FIGURA NO. 1: PUNTO CRÍTICO (PROGRESIVA 61+000) ARCILLA**

Es el Punto Crítico mas relevante en cuanto a impacto negativo se refiere, colapso la arcilla debido a su alto volumen de material mas la activación de las fallas de reptación por percolación y ininfiltración de las aguas alimentadas por factores Pluviales y Fluviales.

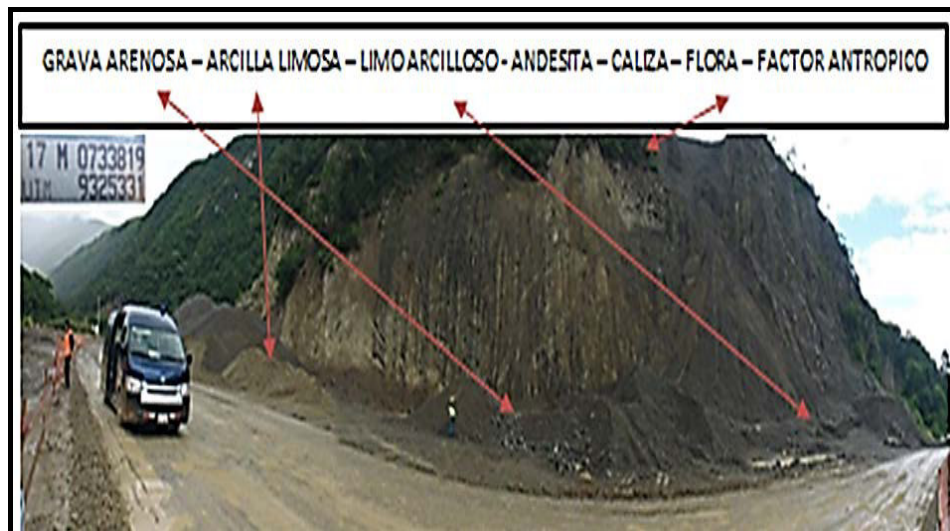
**FIGURA NO.2: PUNTO CRÍTICO DE REGULAR COHESIÓN – FOTO DEL AUTOR**

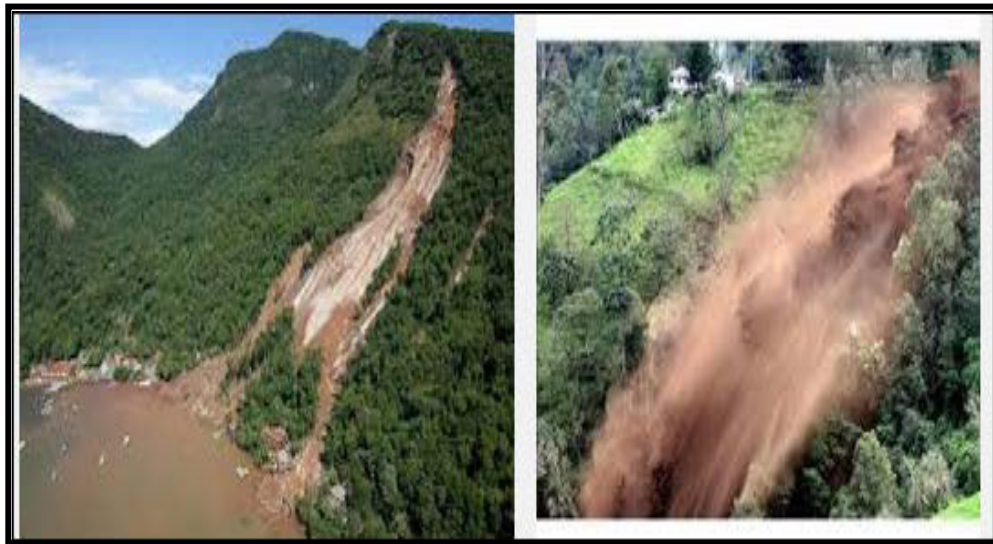
**Figura No. 5: Colapso de materiales de suelo en una ladera adyacente a un rio motivado por el socavamiento de la base de la pendiente.**

**Deslizamiento** es un tipo de corrimiento o movimiento de masa de tierra, provocado por la inestabilidad de un talud. Este deslizamiento se produce cuando una gran masa de terreno se convierte en zona inestable y desliza con respecto a una zona estable, a través de una superficie o franja de terreno pequeño espesor (ver Figura No. 5).

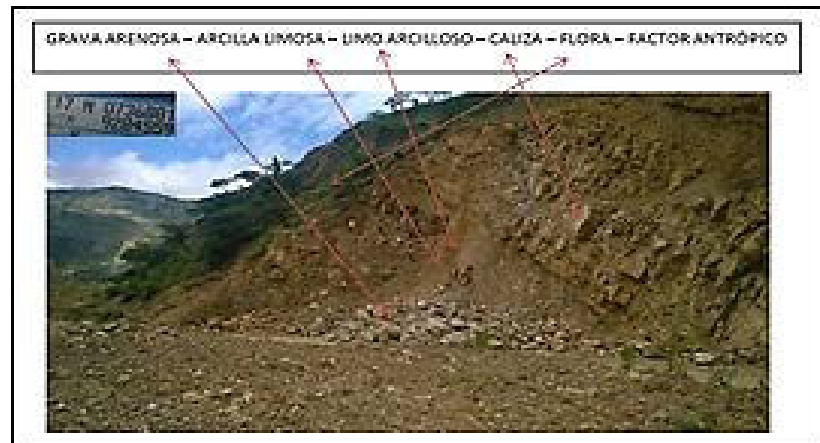
**Figura No. 8: Esquema que permite observar la interacción de SUELO-ROCA en un talud donde ha ocurrido deslizamientos.**

Las inclinaciones altas de las rocas que tienen suelo por presiones horizontales ayudada por las áreas fracturada derrumban los taludes de pendientes entre 35° a 40° entre 60°a 75°. (Ver Figura No. 8).

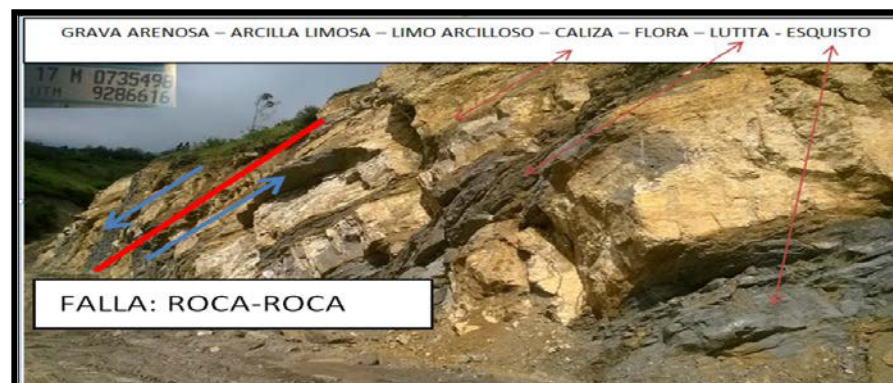
**Figura No. 9: Esquema, permite ver la interacción de SUELO - SUELO en un talud donde han ocurrido deslizamientos.**

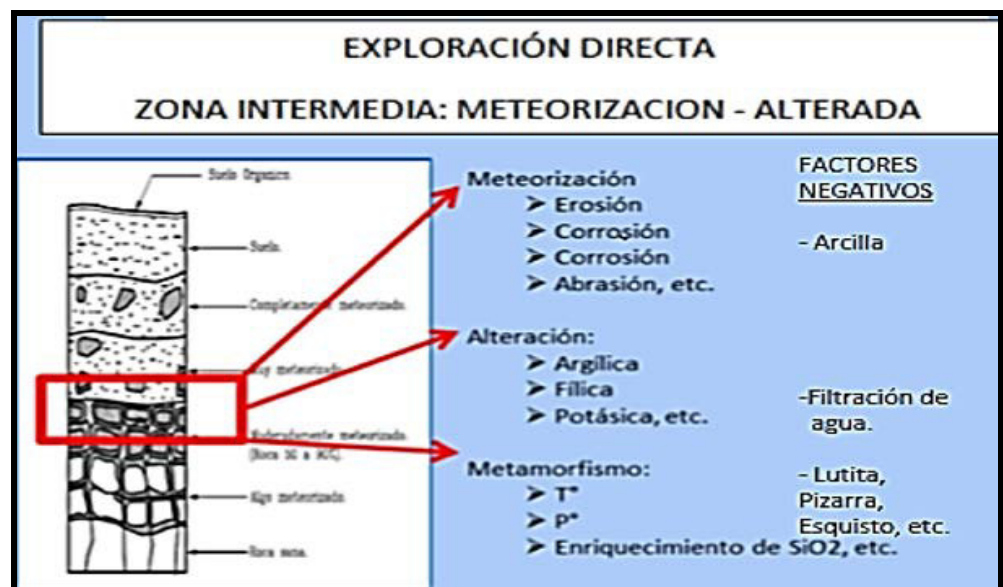
FIGURA NO. 33: ZONA FRONTERIZA ENTRE LA ROCA Y EL SUELO DENOMINADA ZONA INTERMEDIO CAUSADA POR: METEORIZACIÓN-ALTERACIÓN-METAMORFISMO, (POR EL AUTOR).

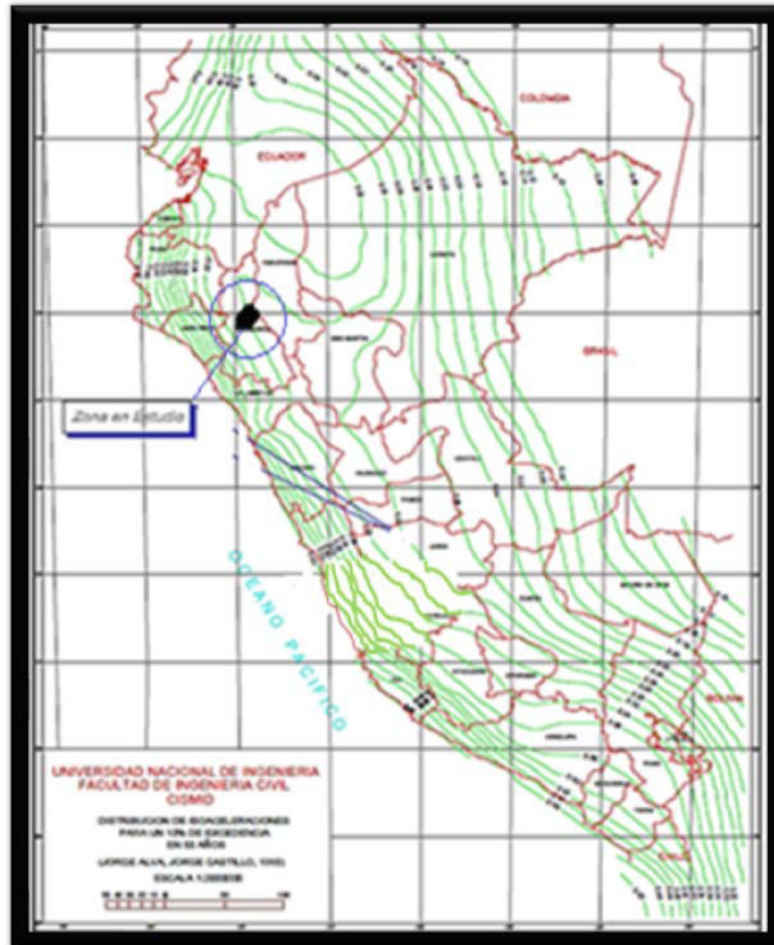
Figura No. 63: Mapa de iso-aceleraciones (Por el Autor)

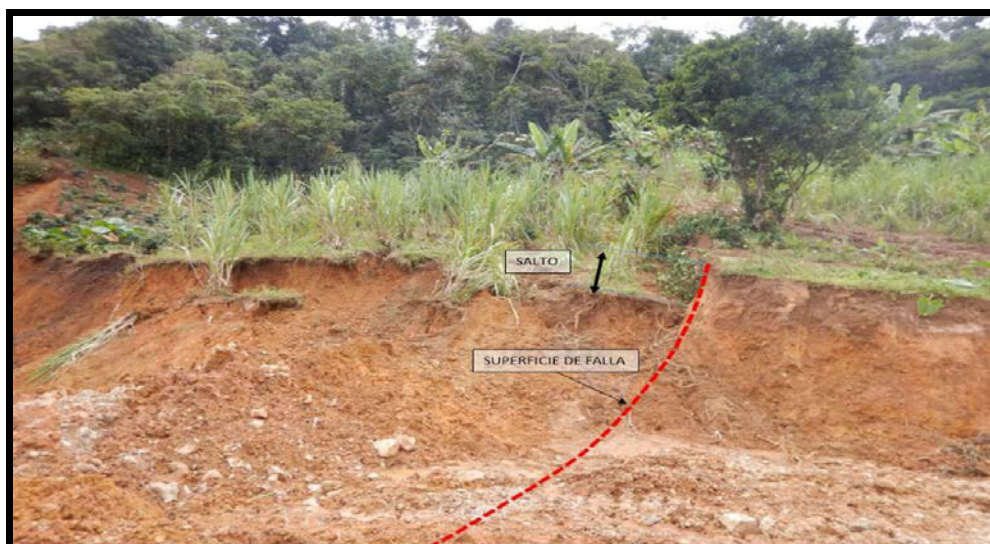
**FIGURA No. 80: SUPERFICIE DE FALLA CLARAMENTE DIFERENCIADA UBICADA AL EXTREMO DEL DESLIZAMIENTO EN LA PROGRESIVA 61+100.**

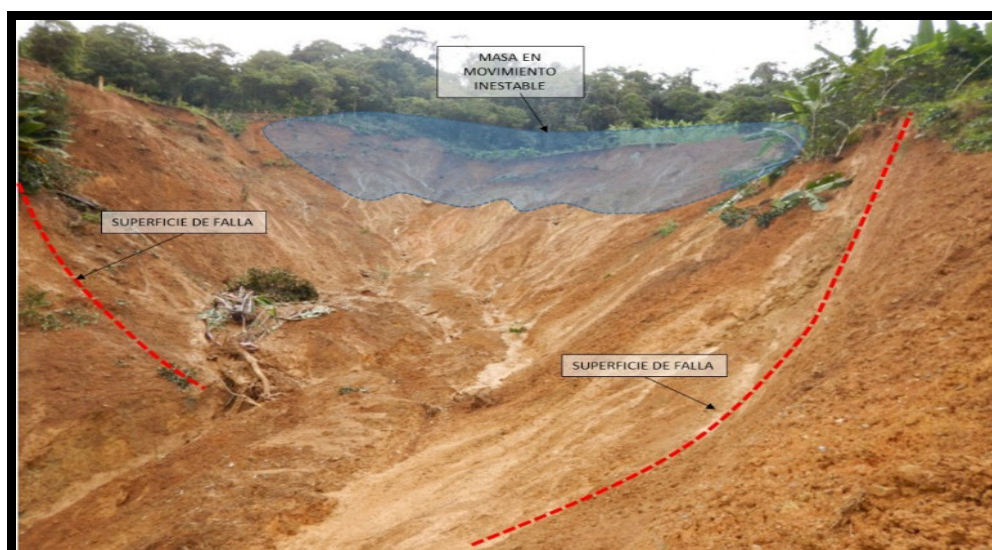
**FIGURA No. 81: SUPERFICIES DE FALLA DIFERENCIADOS UBICADOS EN AMBOS EXTREMOS, SE OBSERVA EL MATERIAL DE DESLIZAMIENTO.**

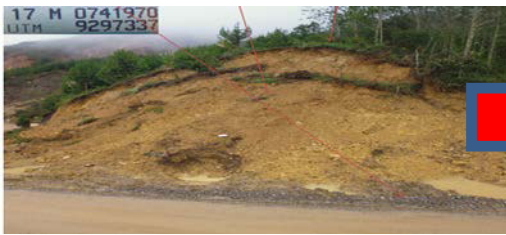
20

Fallas y colapsos por reptación.

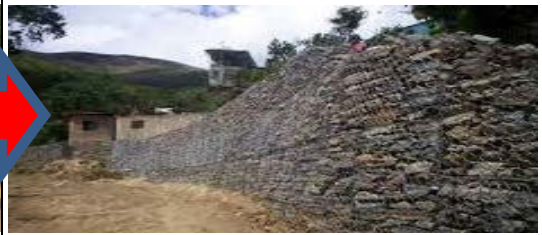
Gavión adecuado

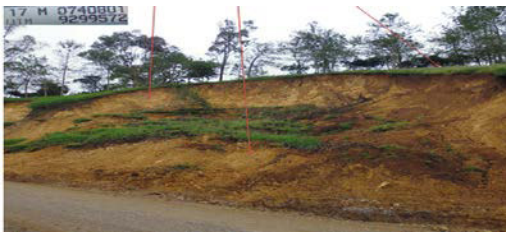
22

Fallas de reptación analizadas por infiltración de agua y mala canalización de las aguas.

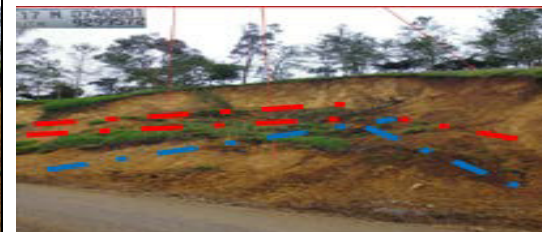
Zona de reptación intensa, se necesita gavión de contención.
